## 令和3年度 通学路における合同点検結果

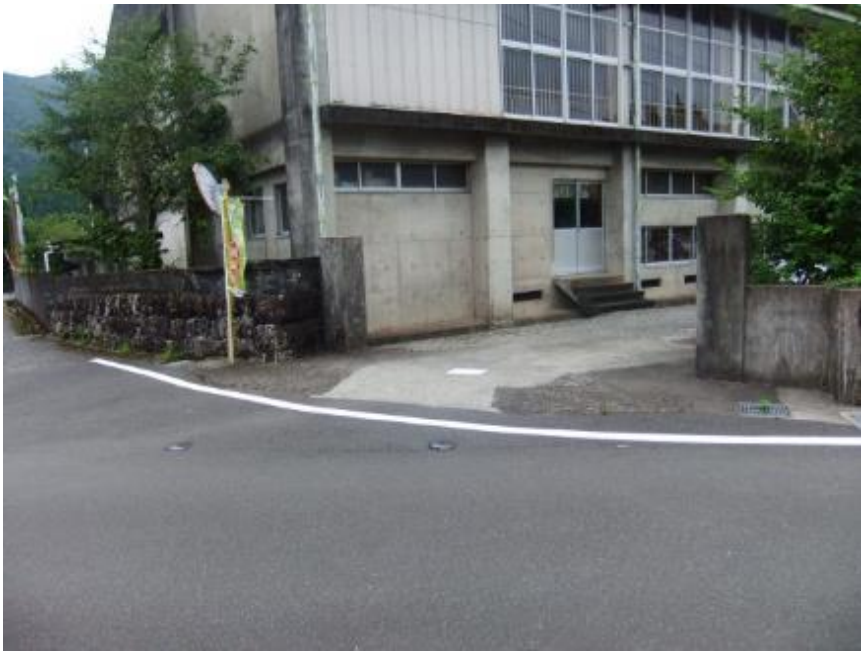
| 通し番号 | 1 |

| 危険箇所の位置・形状 | 佐喜浜小学校校門前、校門前 |
| 現状 | <p>校門前が3つ筋になっており、見通しが悪く、出会い頭に事故に合う危険がある。</p> <p>反射ミラー設置済みであるが、ヒヤリハットの様子がたびたび見られる。</p> |

| 対策方法 | 学校等での安全教育を徹底する |

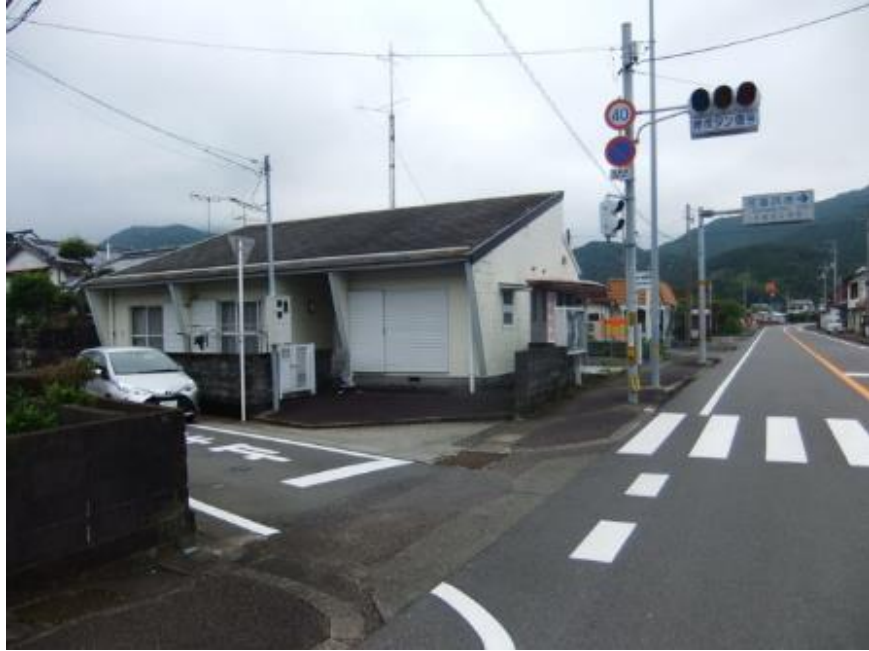
| 通し番号 | 2 |

| 危険箇所の位置・形状 | 佐喜浜駐在所前、交差点 |
| 現状 | 押しボタン式信号機も設置されているが、児童の登下校時に国道55号線から佐喜浜小の方向に曲がる車や反対に国道に出ていく車で通行がふさがれがちになる場合があったり、接触しそうになったりすることが時々見られる。 |

| 対策方法 | 学校等での安全教育を徹底する |

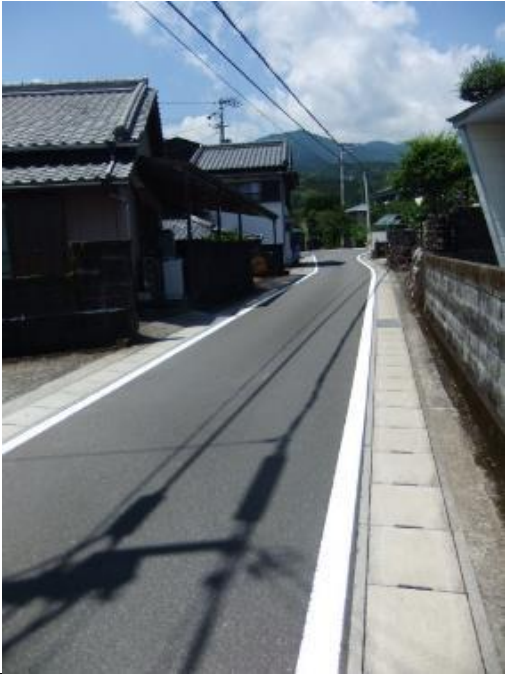
| 危険箇所の位置・形状 | 小学校周辺～国道、直線 |
| 現状 | <p>反射ミラーがあり、西からの車は確認できるが、国道から市道に侵入する際、道幅も狭く危険である。</p> |
| 位置図及び写真 | <div style="display: flex; align-items: flex-start;"> <div style="margin-left: 10px;"> <p>赤い線の区間が、道幅が狭くて危険である</p> </div> </div> |

| 対策方法 | 学校等での安全教育を徹底する |

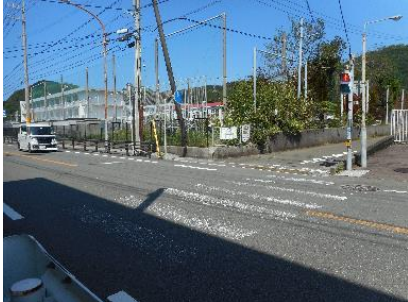
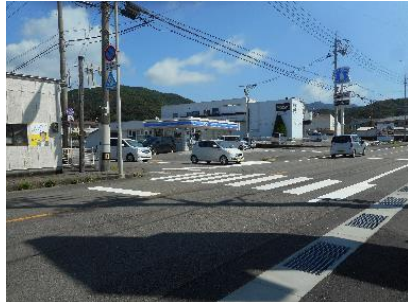
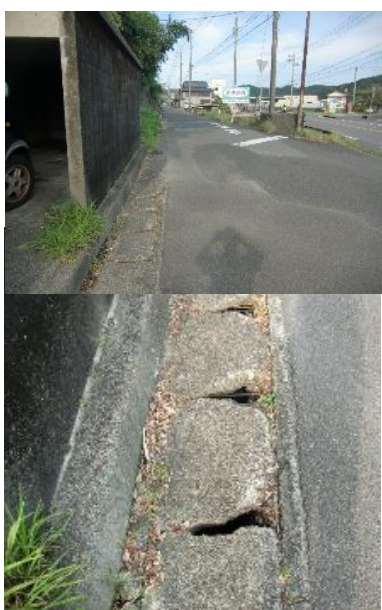
| 危険箇所の位置・形状 | 室戸小学校前交差点～タマイ前 |
| 現状 | <p>室戸小学校前からタマイ前までについて、大型車両等の通行量が多く、また歩車道分離が十分でないため、児童の登校時に危険な箇所が多々ある。</p> <p>①サンシャイン前の丁字路では、大谷側から県道に向かって自転車がスピードを出してきた時に室戸小学校側からびあ医院の方に通行していく歩行者に気付くのが遅ければ事故が起こる可能性がある。</p> <p>②ローソン前の丁字路では、ローソンの駐車場やセイムスから県道に向かって来る車がスピードを出してきた時に、びあ医院からローソンの方に通行していく歩行者に気付くのが遅ければ事故が起こる可能性がある。</p> <p>③ツルハ前からタマイ前までの旧道については、水路側溝の蓋が無い場所や破損している箇所が多々あり、道路幅員も狭いため、車両と児童がすれ違う際、側溝に転落しそうになるなどの危険がある。</p> |

| 対策方法 | <p>県道：椎名室戸線の歩車分離対策を要望（防護柵と縁石の設置など）</p> <p>市道：側溝の整備を要望</p> |

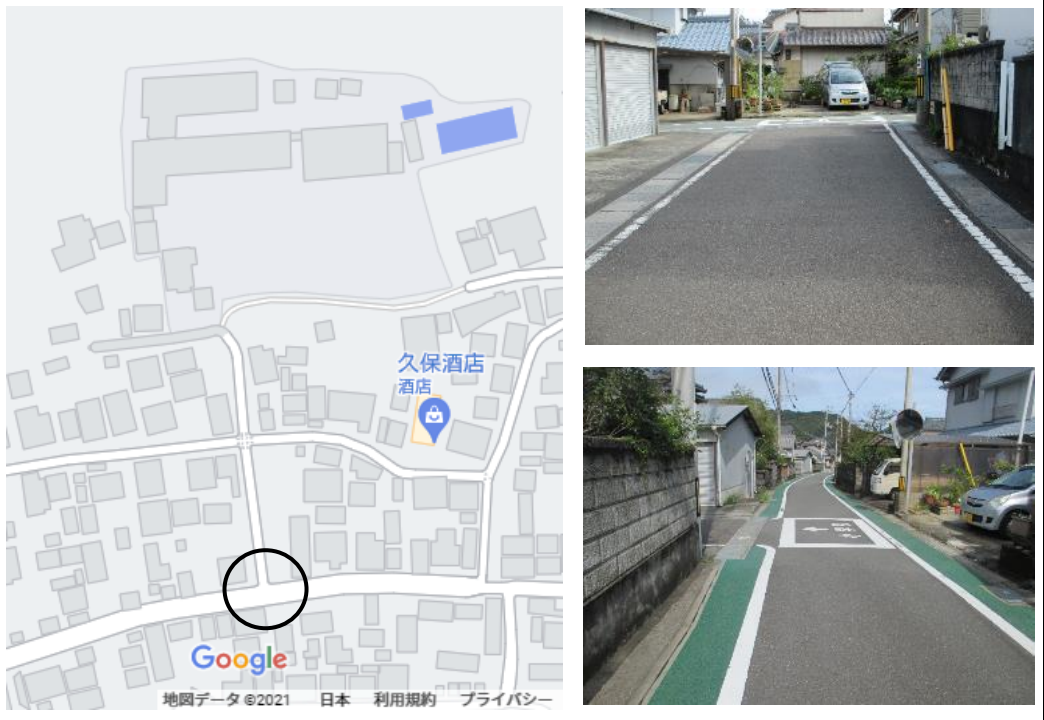
| 通し番号 | 5 |

| 危険箇所の位置・形状 | 元小学校前、丁字路 |
| 現状 | <p>学校の西方面から通学する児童が、旧道から学校へ至る道に入る丁字路の車庫前に車が止まっていると、道が狭くなり、旧道へ向かう車がいるときに、子どもとすれ違うことがあれば、子どもが「危ないな」と感じる時がある。</p> |

| 対策方法 | 学校等での安全教育を徹底する |

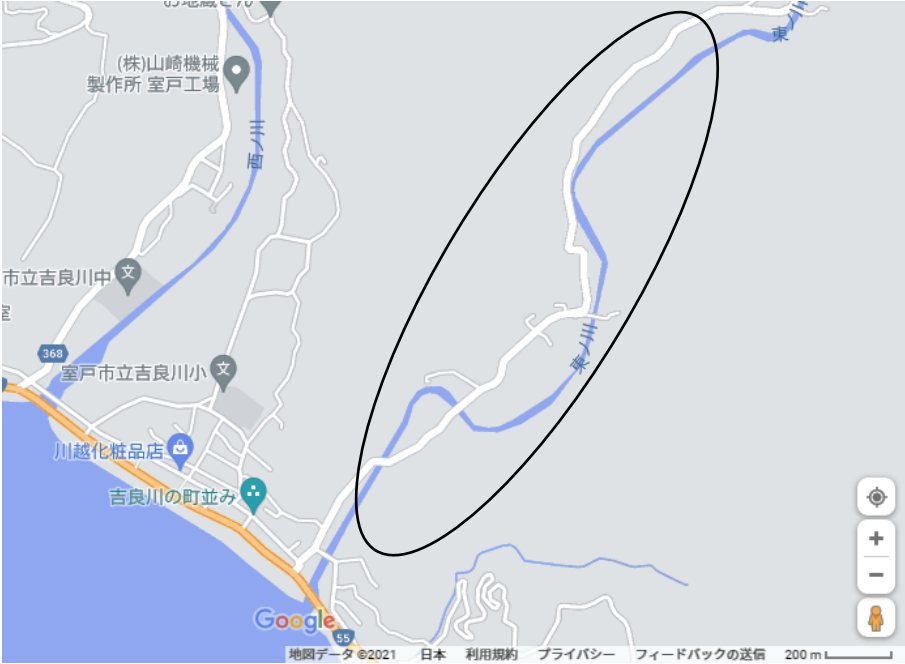
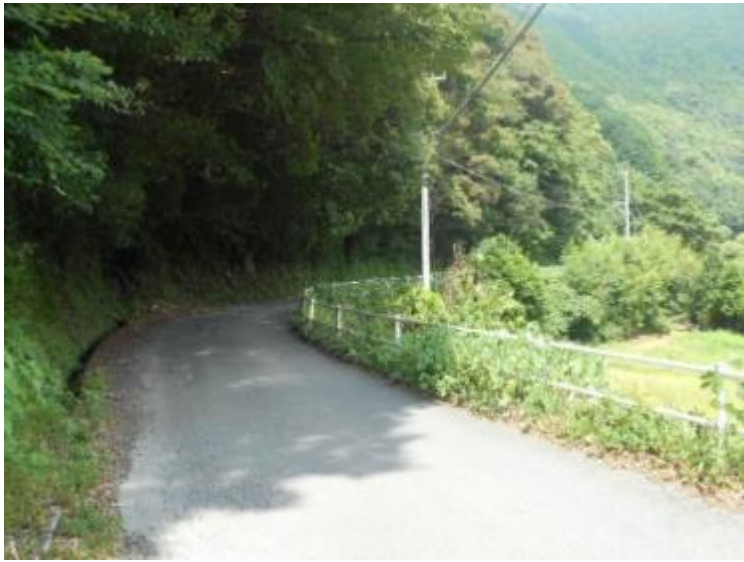
| 通し番号 | 6 |

| 危険箇所の位置・形状 | 内の川・川長地区付近、直線 |
| 現状 | 人や車の通行がまばらであり、道路沿いは藪や林に囲まれ、人家なしの場所が続く。また、河川や谷沿いなどガードレールやガードパイプが無い場所も多く、車と児童がすれ違う際、危険な場面がある。 |

| 対策方法 | 市道：危険箇所へのガードパイプ等の設置を要望 |

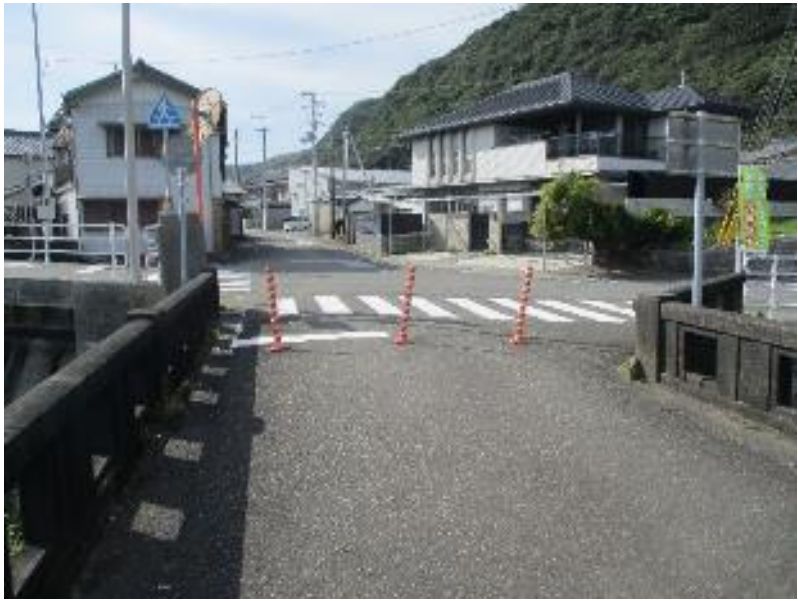
| 通し番号 | 7 |

| 危険箇所の位置・形状 | 旧道と県道の交差点 |
| 現状 | ・特に登校時は車の往来が多く危険な状況 |

| 対策方法 | 毎朝の交通指導など対策を検討する |

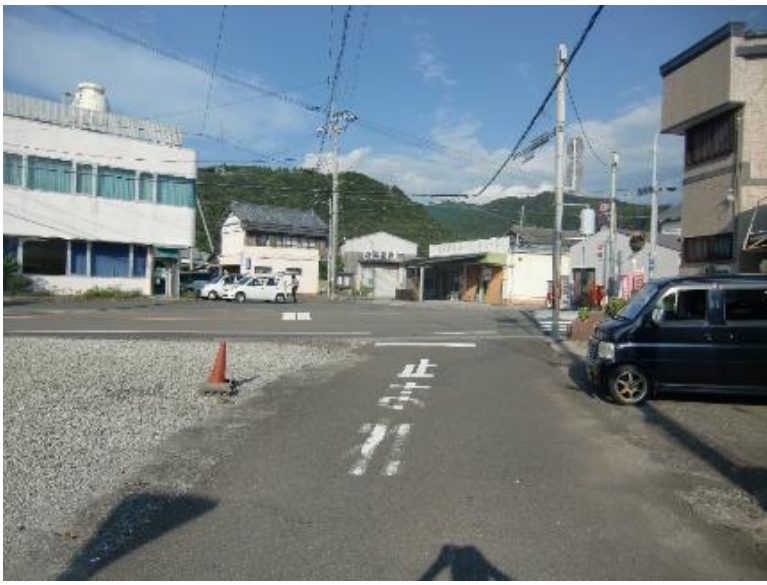
| 通し番号 | 8 |

| 危険箇所の位置・形状 | 羽根橋北 羽根スーパー前交差点 押しボタン信号 |
| 現状 | <p>国道は通行量が多いため、国道の横断は信号のある横断歩道だけと学校では指導しており、船場地区・大岸地区の児童生徒にとっては、この場所が唯一の国道を横断する場所である。</p> <p>市道へ曲がる車、国道へ出てくる車を避けて待機するには場所が狭く、特に低学年児童には危険である。</p> |

| 対策方法 | 警察：押しボタン信号のボタン向き変更を要望（北向き⇒南向き） |

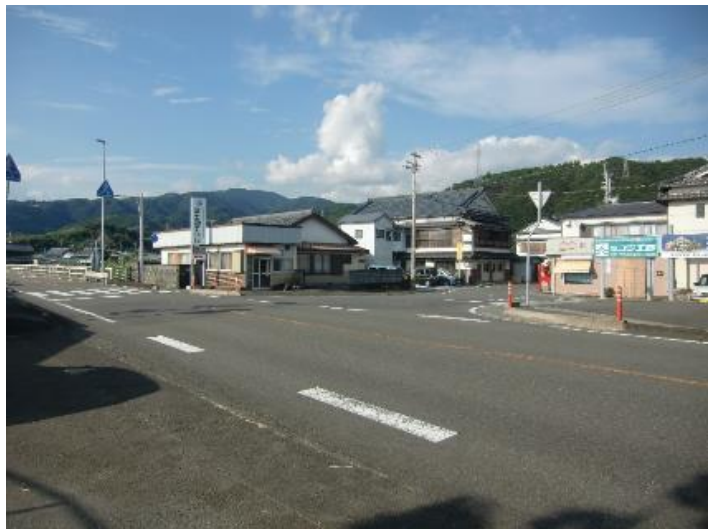
| 通し番号 | 9 |

| 危険箇所の位置・形状 | 羽根橋南詰 川崎理容前交差点 |
| 現状 | <p>羽根川上流の大岸方面に、国道から大型車両がたくさん向かうため、大岸及び室戸方面船場地区から登校する児童生徒と交錯することがしばしば見受けられる。また、大岸方面から国道へ出てくる自家用車も少なくなく、信号もないため、大変危険である。</p> |

| 対策方法 | 警察：横断歩道設置を要望 |

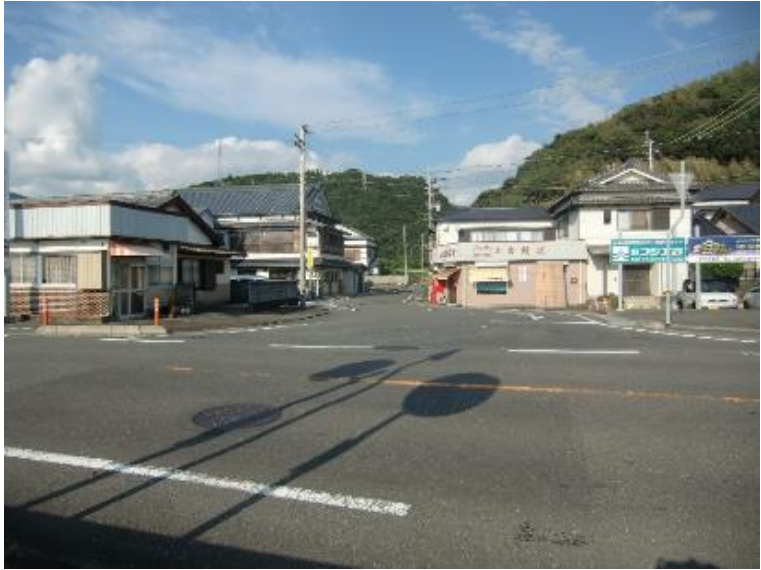
| 通し番号 | 10 |

| 危険箇所の位置・形状 | 高知県室戸市羽根町羽根橋南詰 ～ 大岸地区 |
| 現状 | <p>国道から大岸地区の間は、大岸方面へ向かう大型車両及び、大岸方面から国道へ出てくる自家用車も少なくなく、大岸方面から登校する児童生徒とすれ違う際に危険な場面がしばしば見受けられる。</p> <p>また、川崎理容前は見通しが悪く、大岸方面から右側の自転車歩行者道を通して通学する児童生徒の自転車と、大岸方面に向かう自転車が出合い頭にぶつかったこともあり、危険性が高いと考える。</p> |

| 対策方法 | 市道：歩道整備を要望 |

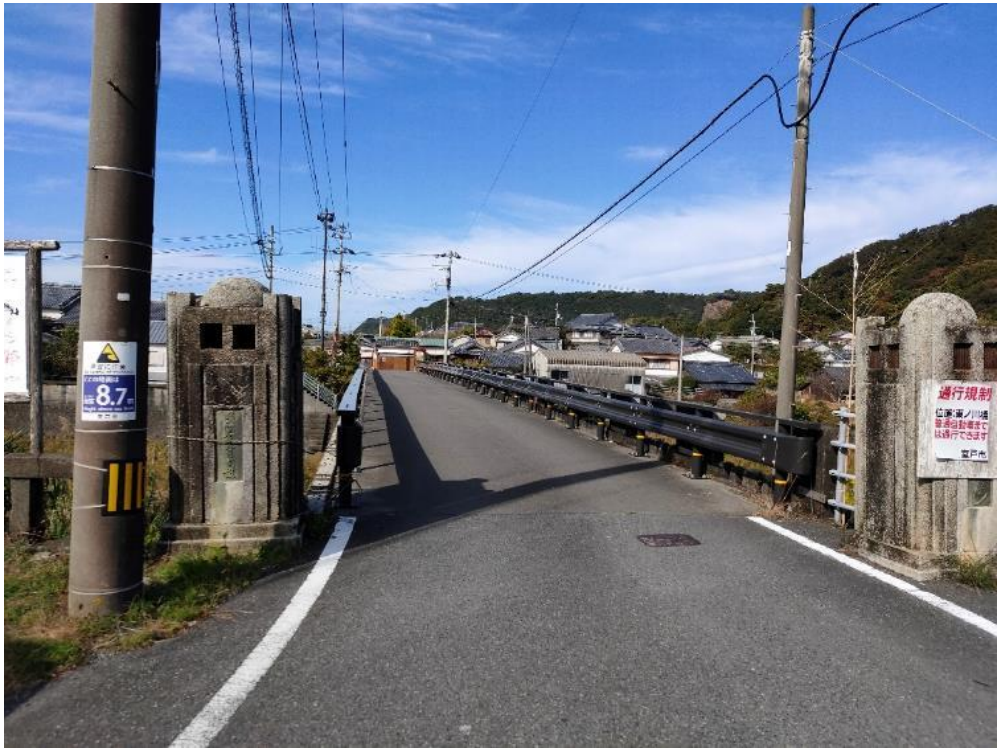
| 通し番号 | 1 1 |

| 危険箇所の位置・形状 | 室戸市吉良川町甲（吉良川 東の川橋） |
| 現状 | 歩道もなく狭いため、危険である。 |

| 対策方法 | 市道：橋の大規模改修を実施中 |

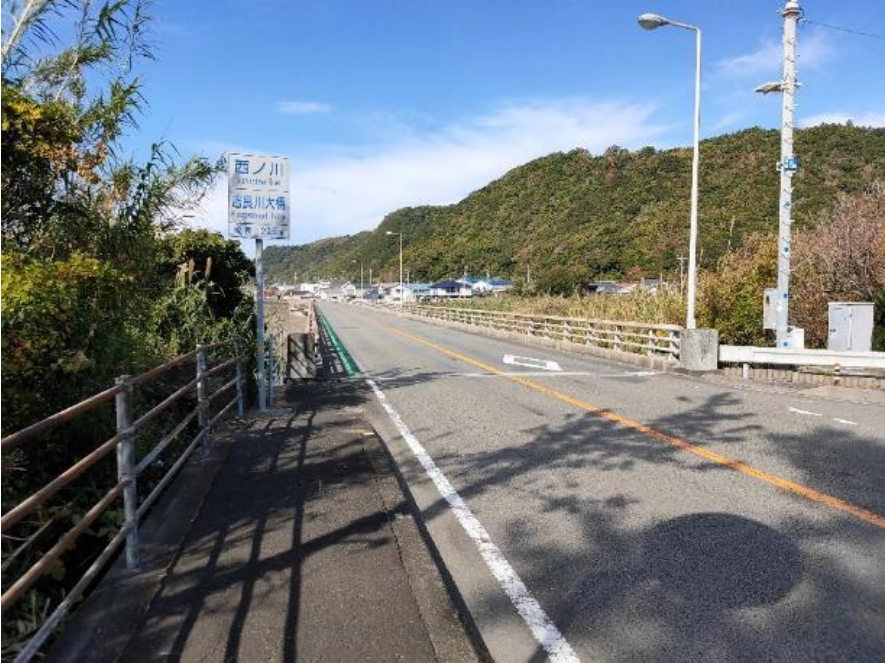
| 通し番号 | 1 2 |

| 危険箇所の位置・形状 | 国道 55 号 吉良川大橋 |
| 現状 | 歩道が未整備である。 |

| 対策方法 | 国道：検討中 |
