## 令和3年度 通学路における合同点検結果

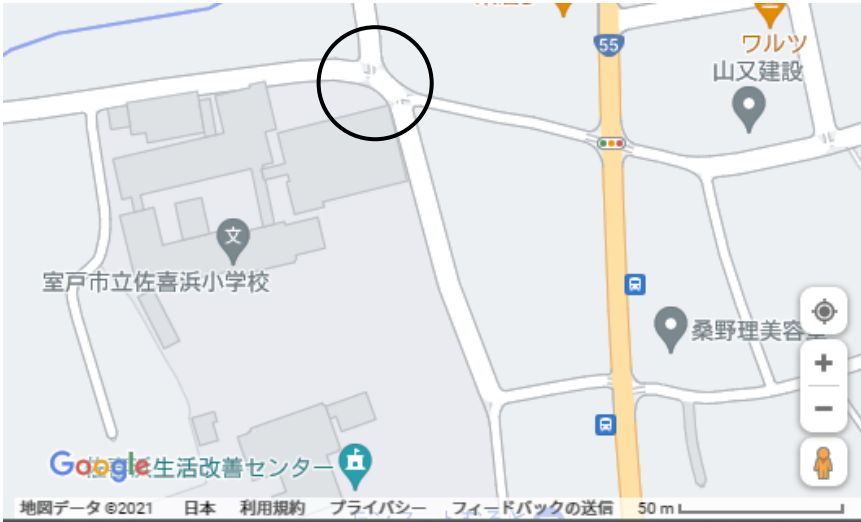
| 通し番号 | 1 |

| 危険箇所の位置・形状 | 佐喜浜小学校校門前、校門前 |
| 現状 | <p>校門前が3つ筋になっており、見通しが悪く、出会い頭に事故に合う危険がある。</p> <p>反射ミラー設置済みであるが、ヒヤリハットの様子がたびたび見られる。</p> |

| 対策方法 | 学校等での安全教育を徹底する |

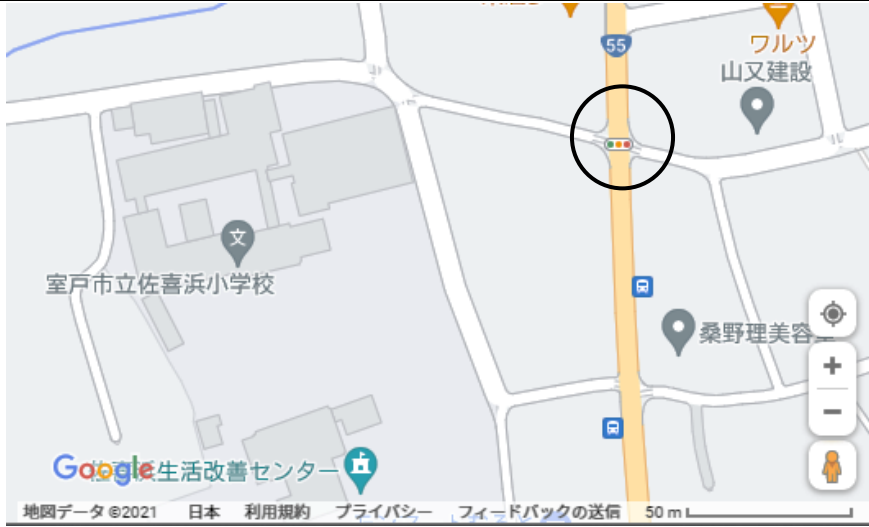
| 通し番号 | 2 |

| 危険箇所の位置・形状 | 佐喜浜駐在所前、交差点 |
| 現状 | 押しボタン式信号機も設置されているが、児童の登下校時に国道55号線から佐喜浜小の方向に曲がる車や反対に国道に出ていく車で通行がふさがれがちになる場合があったり、接触しそうになったりすることが時々見られる。 |

| 対策方法 | 学校等での安全教育を徹底する |

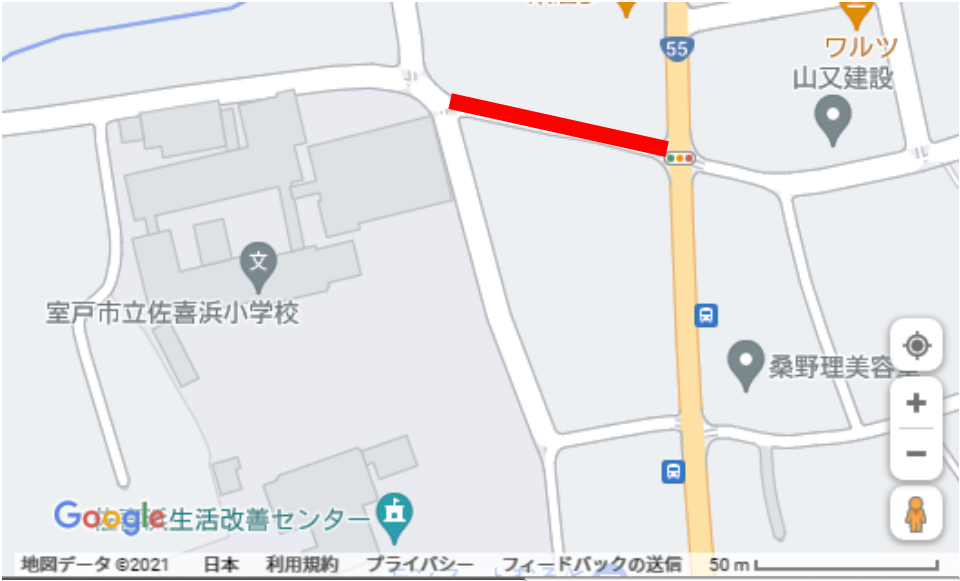
| 危険箇所の位置・形状 | 小学校周辺～国道、直線 |
| 現状 | <p>反射ミラーがあり、西からの車は確認できるが、国道から市道に侵入する際、道幅も狭く危険である。</p> |
| 位置図及び写真 | <div style="display: flex; align-items: flex-start;"> <div style="margin-left: 10px;"> <p>赤い線の区間が、道幅が狭くて危険である</p> </div> </div> |

| 対策方法 | 学校等での安全教育を徹底する |

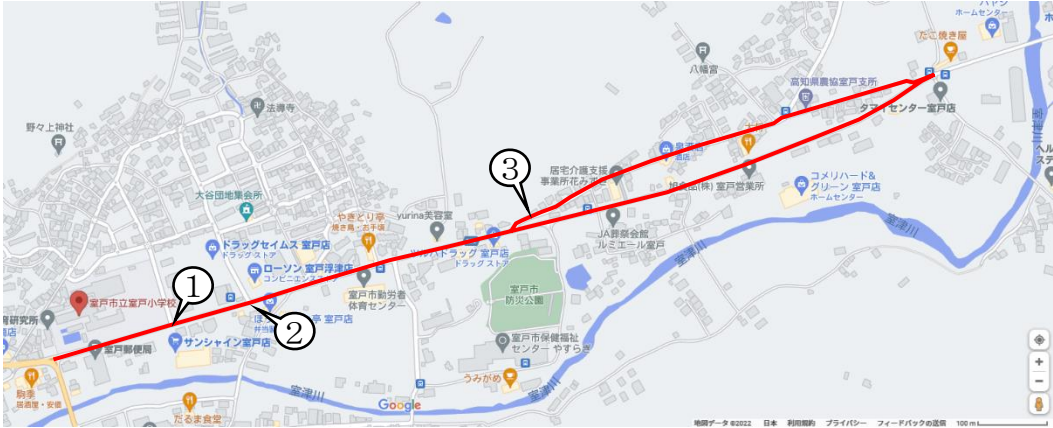
| 危険箇所の位置・形状 | 室戸小学校前交差点～タマイ前 |
| 現状 | <p>室戸小学校前からタマイ前までについて、大型車両等の通行量が多く、また歩車道分離が十分でないため、児童の登校時に危険な箇所が多々ある。</p> <p>①サンシャイン前の丁字路では、大谷側から県道に向かって自転車がスピードを出してきた時に室戸小学校側からびあ医院の方に通行していく歩行者に気付くのが遅ければ事故が起こる可能性がある。</p> <p>②ローソン前の丁字路では、ローソンの駐車場やセイムスから県道に向かって来る車がスピードを出してきた時に、びあ医院からローソンの方に通行していく歩行者に気付くのが遅ければ事故が起こる可能性がある。</p> <p>③ツルハ前からタマイ前までの旧道については、水路側溝の蓋が無い場所や破損している箇所が多々あり、道路幅員も狭いため、車両と児童がすれ違う際、側溝に転落しそうになるなどの危険がある。</p> |

| 対策方法 | <p>県道：椎名室戸線の歩車分離対策を要望（防護柵と縁石の設置など）</p> <p>市道：側溝の整備を要望</p> |

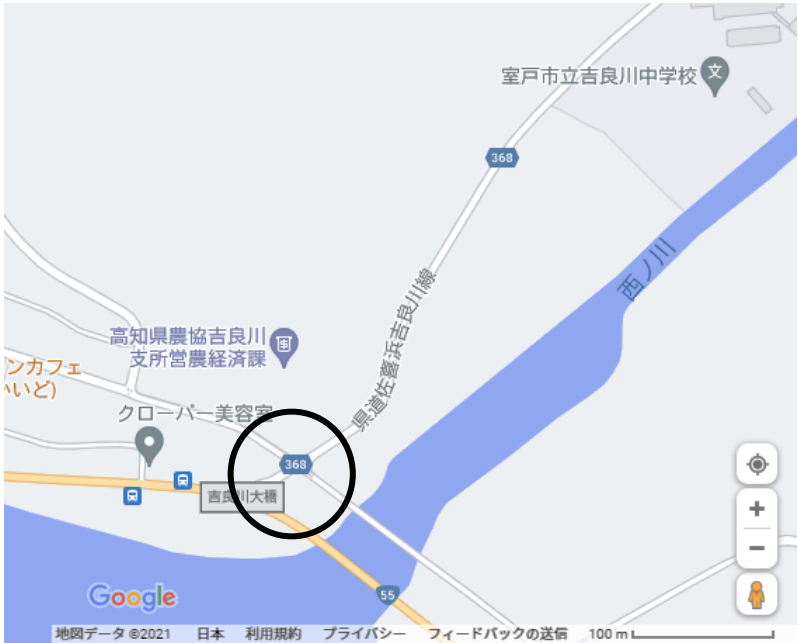
| 通し番号 | 7 |

| 危険箇所の位置・形状 | 旧道と県道の交差点 |
| 現状 | ・特に登校時は車の往来が多く危険な状況 |

| 対策方法 | 毎朝の交通指導など対策を検討する |

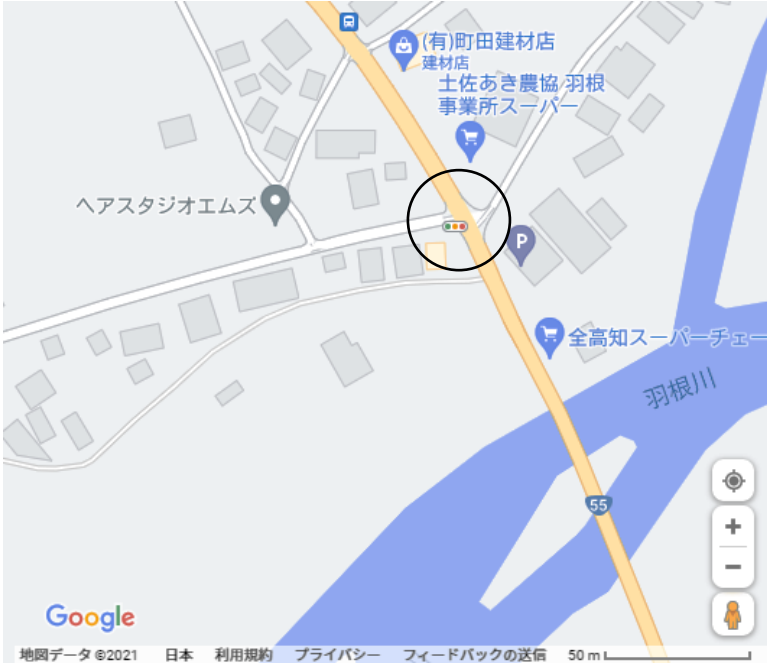
| 通し番号 | 8 |

| 危険箇所の位置・形状 | 羽根橋北 羽根スーパー前交差点 押しボタン信号 |
| 現状 | <p>国道は通行量が多いため、国道の横断は信号のある横断歩道だけと学校では指導しており、船場地区・大岸地区の児童生徒にとっては、この場所が唯一の国道を横断する場所である。</p> <p>市道へ曲がる車、国道へ出てくる車を避けて待機するには場所が狭く、特に低学年児童には危険である。</p> |

| 対策方法 | 警察：押しボタン信号のボタン向き変更を要望（北向き⇒南向き） |

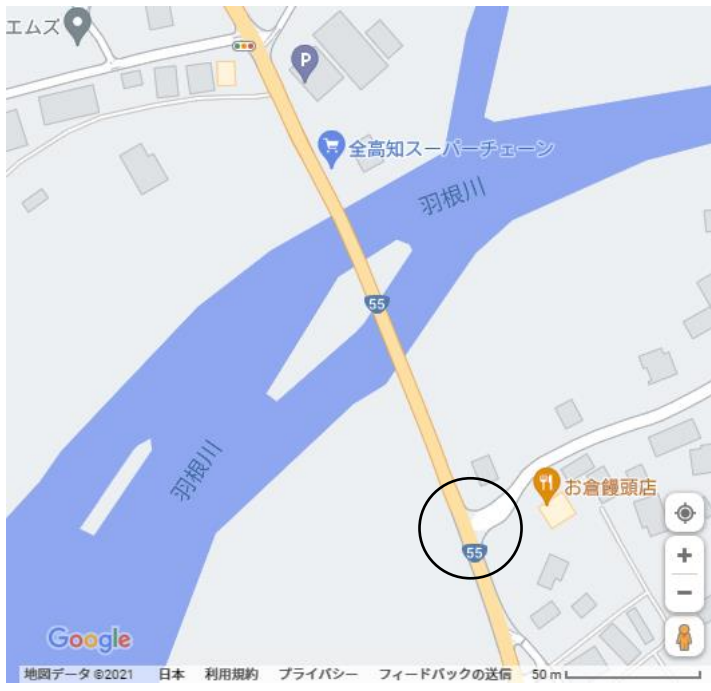
| 通し番号 | 9 |

| 危険箇所の位置・形状 | 羽根橋南詰 川崎理容前交差点 |
| 現状 | <p>羽根川上流の大岸方面に、国道から大型車両がたくさん向かうため、大岸及び室戸方面船場地区から登校する児童生徒と交錯することがしばしば見受けられる。また、大岸方面から国道へ出てくる自家用車も少なくなく、信号もないため、大変危険である。</p> |

| 対策方法 | 警察：横断歩道設置を要望 |

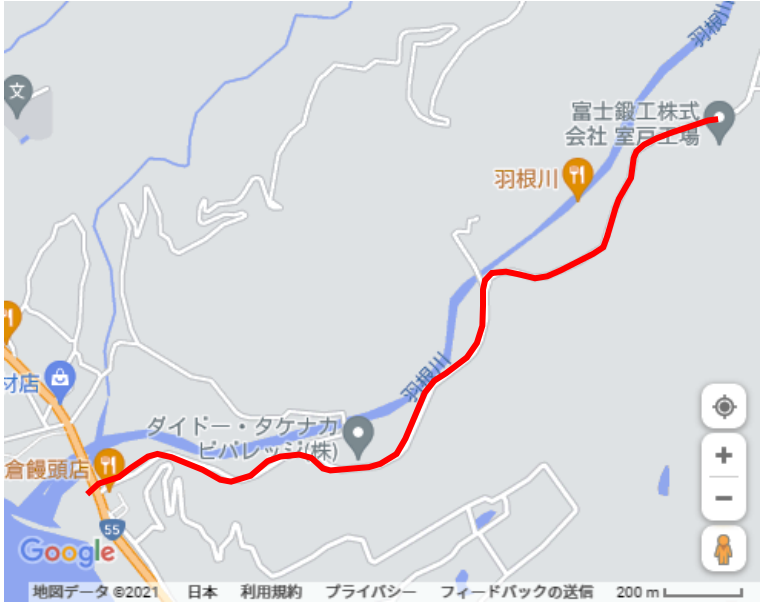
| 通し番号 | 10 |

| 危険箇所の位置・形状 | 高知県室戸市羽根町羽根橋南詰 ～ 大岸地区 |
| 現状 | <p>国道から大岸地区の間は、大岸方面へ向かう大型車両及び、大岸方面から国道へ出てくる自家用車も少なくなく、大岸方面から登校する児童生徒とすれ違う際に危険な場面がしばしば見受けられる。</p> <p>また、川崎理容前は見通しが悪く、大岸方面から右側の自転車歩行者道を通して通学する児童生徒の自転車と、大岸方面に向かう自転車が出合い頭にぶつかったこともあり、危険性が高いと考える。</p> |

| 対策方法 | 市道：歩道整備を要望 |

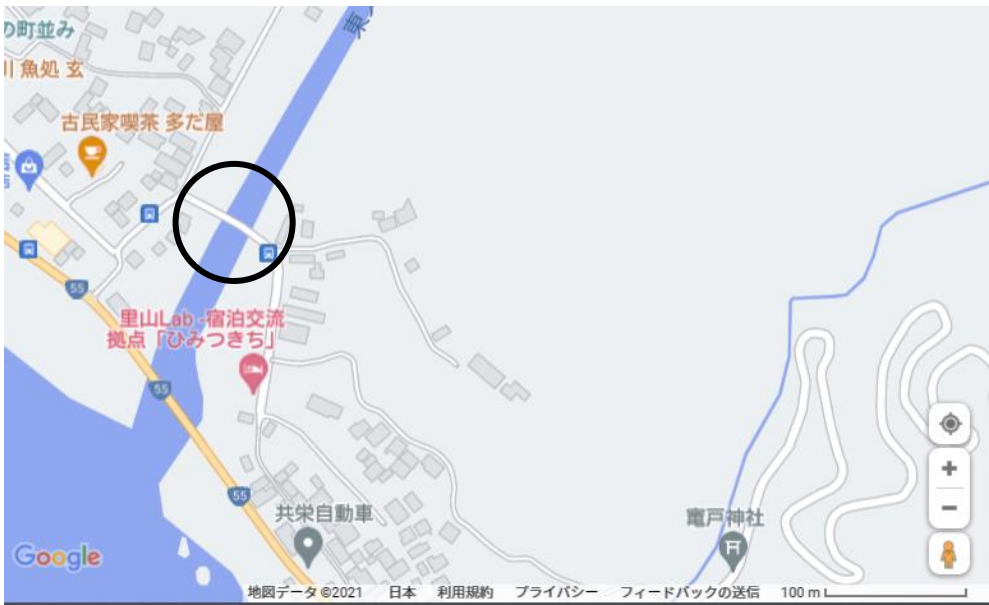
| 通し番号 | 1 1 |

| 危険箇所の位置・形状 | 室戸市吉良川町甲（吉良川 東の川橋） |
| 現状 | 歩道もなく狭いため、危険である。 |

| 対策方法 | 市道：橋の大規模改修を実施中 |

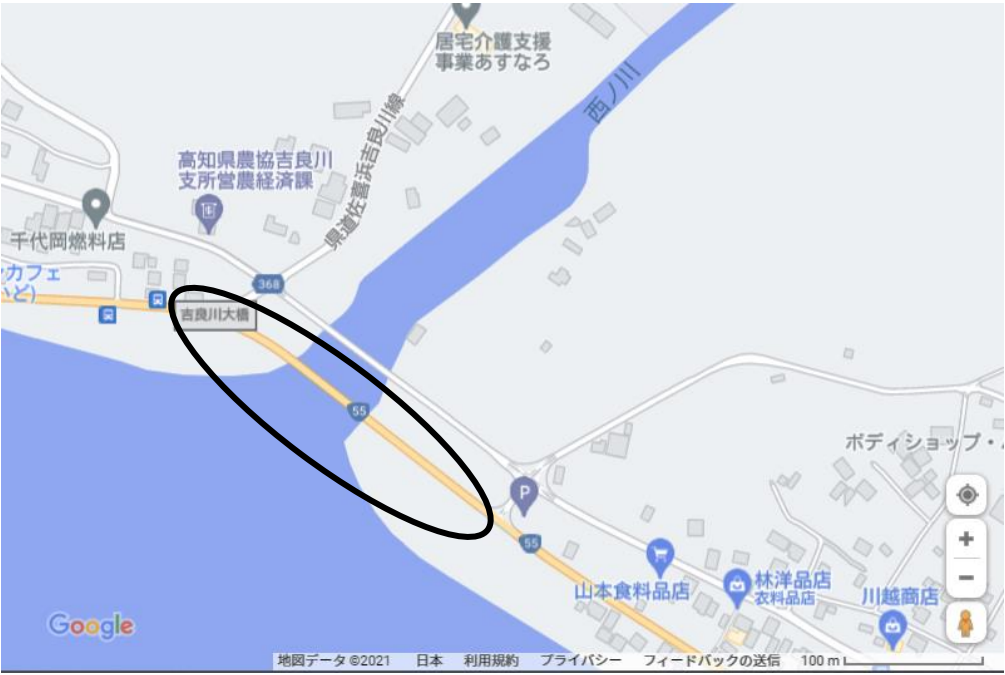
| 通し番号 | 1 2 |

| 危険箇所の位置・形状 | 国道 55 号 吉良川大橋 |
| 現状 | 歩道が未整備である。 |

| 対策方法 | 国道：検討中 |
